PRÜFBERICHT

Nr. BMW 0411351-17

Inhalt des Auftrages: Petrographische Untersuchung des Natursteins
„Anröchter Stein blau“

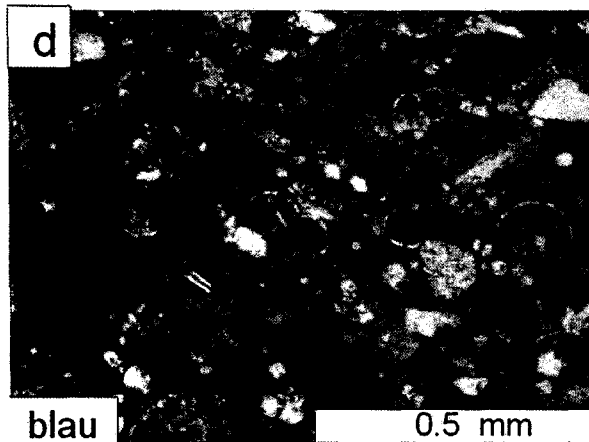
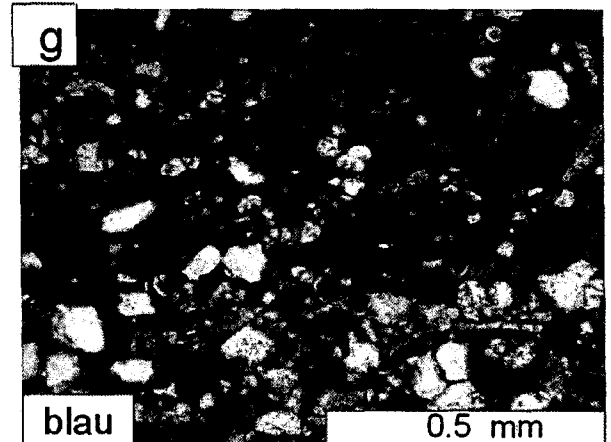
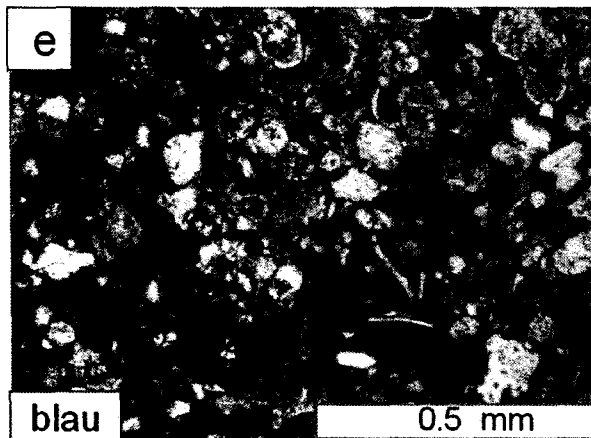
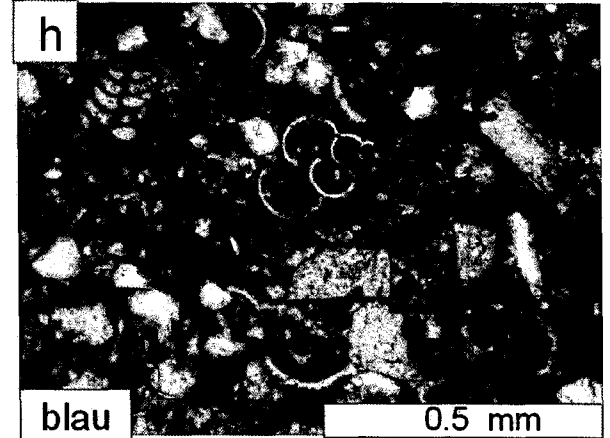
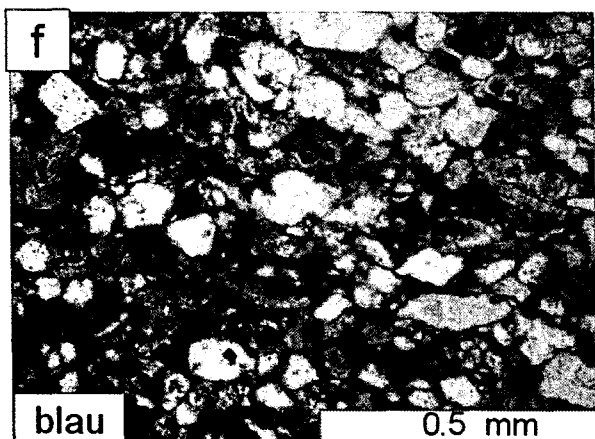
Abb. 2: Dünnschliffbilder zur mikroskopischen Beschreibung

Die Probe „blau“ zeigt im Dünnschliff eine deutliche Schichtung, die sich auf Grund der Wechsellagerung von Lamellen und Linsen unterschiedlicher mineralogischer Zusammensetzung und textueller Ausbildung ergibt (Abb. D-H). Insgesamt sind die Anteile von eckigen Quarzkörnern (10 Vol.%), gerundeten Glaukonit-Körnern (ca. 10 Vol%) und Karbonat-Klasten (ca. 10 Vol.%) deutlich geringer als in der Probe „grün“. Demgegenüber ist der Anteil an Foraminiferen (ca. 40 Vol.%) sowie der feinkörnigen Matrix (ca. 25 Vol.%) deutlich höher (Abb. D, E, H). Opake, wahrscheinlich bituminöse Aggregate (Abb. E), sowie Muskovit wurden nur vereinzelt beobachtet. Die eckigen Quarzkörner haben Korngrößen im Bereich

zwischen 50 und 150 µm, die Glaukonite und Karbonatklasten von 50 bis 250 µm. Die Foraminiferen sind bis zu 300 µm groß, und Gastropoden/Bivalven-Schalen können bis zu 3 cm groß sein. Nach der mineralogischen Zusammensetzung und textuellen Ausbildung lassen sich vier Bereiche unterscheiden:

1. Ein feinkörniger, matrixgestützter, Quarz-Glaukonit-armer Bereich, in dem Foraminiferen-Schalen in einer mikritischen Matrix „schwimmen“ (Abb. D).
2. Ein mittelkörnig, sehr Fossil-reicher Bereich, in dem die Fossilien (meist Foraminiferen-Schalen) ein korngestütztes Gefüge aufbauen und von mikritischen Karbonat verkittet sind (Abb. E, H).
3. Eine mittelkörnige Schicht, in der eckige Quarz-Körner, gerundete Glaukonit-Körner und Karbonat-Klasten ein korngestütztes Gefüge bilden (ähnlich wie in der Probe „grün“) – (Abb. F).
4. Untergeordnet finden sich auch stark rissig Bereiche, die vornehmlich aus eckigen Quarzkörnern und dichtem Matrixmaterial (Karbonat, Ton?) bestehen und von einer Vielzahl von Rissen meist subparallel zu Schichtung durchsetzt sind (Abb. G).

Das Gestein ist insgesamt sehr dicht und weist nur einen geringen, offenen Porenraum aus. Lediglich in den von Rissen durchsetzten Bereichen ist mit einer erhöhten Permeabilität zu rechnen.

Anhand der am Dünnschliff durchgeführten petrographischen Untersuchung kann das Gestein nach EN 12670:2001 als **Sandstein** nach Kraeft (1994) und als Glaukonit-führender **Kalksandstein** (nach Füchtbauer & Müller, 1970) bezeichnet werden. Der deutlich geringere Gehalt an Glaukonit bewirkt, dass die Probe „blau“ eine eher graue Farbe aufweist im Gegensatz zur Probe „grün“.
